Guided Biofilm Therapy®: 임플란트 유지관리를 위한 최적의 솔루션

김은애

연세우일치과병원 평생구강관리센터 팀장
& 앞선케어 디렉터 (SDA Trainer)

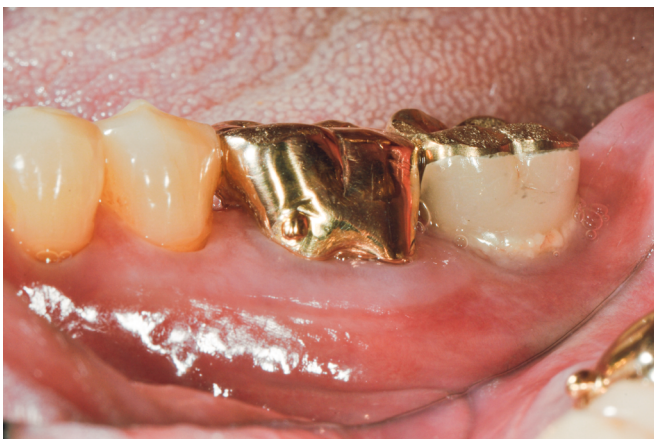
< #47기 치은연하 탐침 시 발견된 치태 >

없는 자연 치은염 증상과 유사합니다. 따라서 조기 치료를 통해 정상 치은 상태로 되돌리는 것이 중요합니다. 점막염 환자를 검사할 때, 치은연하에서 다수의 치태가 발견되거나 임플란트 시멘트와 같은 이물질이 검출되기도 합니다. 염증 상태를 확인하기 위해 Probing 시 출혈(Bleeding on probing: BOP)의 유무를 체크하는 것이 중요하며, Explorer(ODU #11/12)를 이용한 치은연하 탐침이 필수적입니다. 이 과정에서 치은 상피와 임플란트에 손상을 주지 않는 것이 매우 중요합니다.

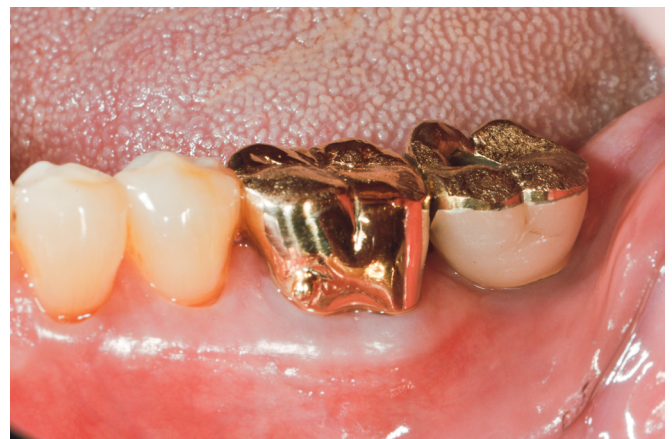
▲ <#47기 AIRFLOW® 적용 후 6주 경과 관찰하였을 때 안정된 치은 >

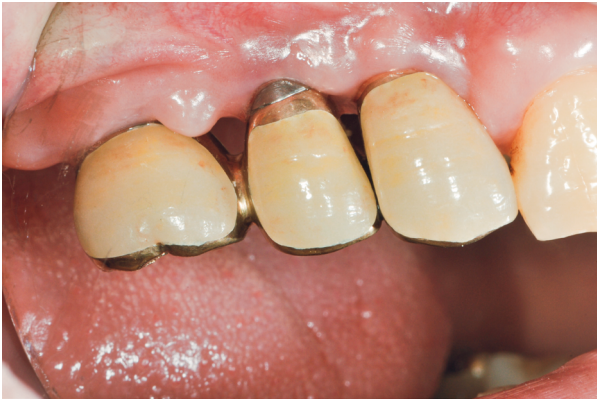
▲ < 임플란트 주위로 치은이 붓고 부종이 생긴 모습 >

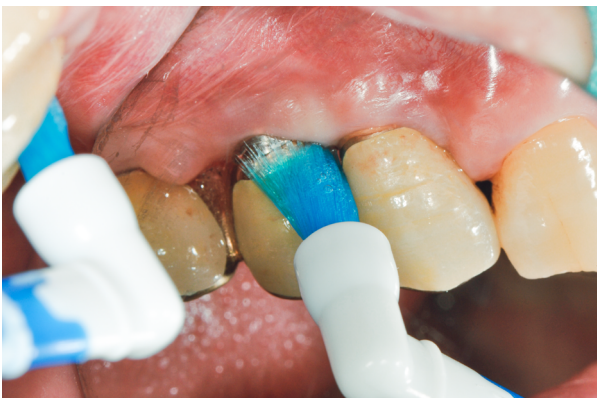
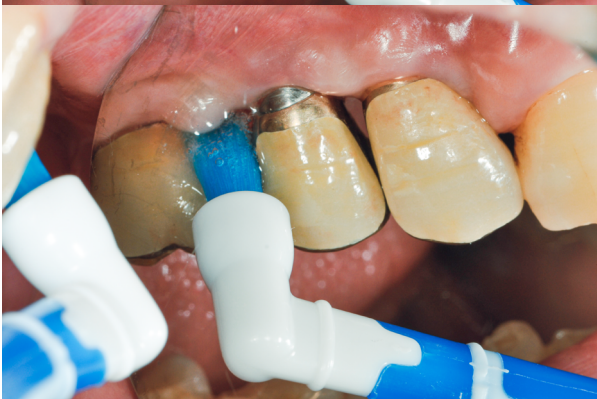
▲ < 부어있는 임플란트 주위 치은에 Perio Brush(GC Korea)를 적용하여 TBI를 시행하는 모습 >

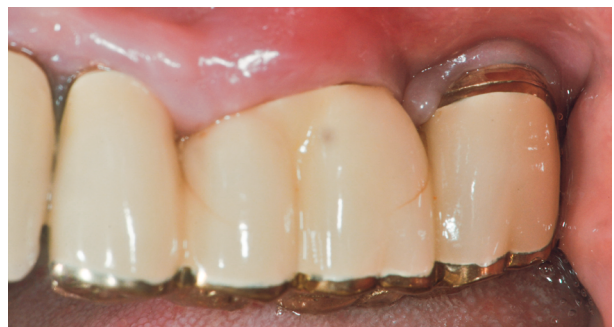
▲ < 유지관리 내원 당시 임플란트 주위염 상태의 모습 >

골 소실이 동반된 임플란트 주위염의 경우, 적절한 치주치료와 항생제 적용을 통해 염증을 해소해야 합니다. 이후, 맞춤형 리콜 주기와 구강 위생 관리 교육을 통해 지속적인 임플란트 유지관리가 이루어져야 합니다. 그러나 여전히 전문가 칫솔질(- Professional Teeth Cleaning, PTC)만을 적용하는 경우가 많습니다. 이는 바이오필름을 완벽히 제거하기보다는 치은 상피를 각화시키는 것이 목적입니다. 이로 인해 환자는 전문가 관리를 받았음에도 불구하고 바이오필름이 남아 염증이 지속될 수 있습니다.

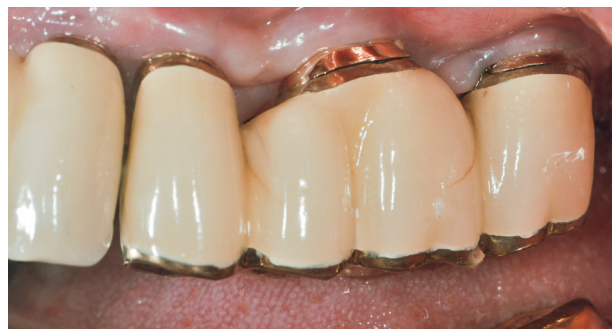
▲ < 치주치료 시행 1주 뒤 모습 >

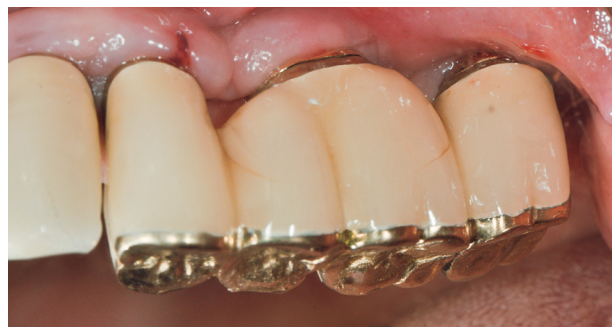
▲ < 치주치료 시행 2주 뒤 임플란트 주위의 치은이 안정된 모습 >

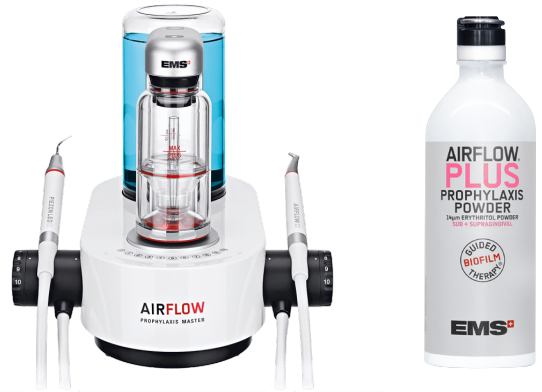
<에어플로우® 프로필락시스 마스터> <에어플로우® 플러스 파우더>
(출처: EMS DENTAL KOREA)

임플란트 유지관리를 개선하기 위해 에어플로우®와 GBT®를 활용하는 치과가 점점 늘어나고 있습니다. GBT® 전용 파우더인 에어플로우® 플러스 파우더는 클로르헥시딘(CHX)을 포함하고 있는 에리스리톨 베이스의 파우더로, 항균 효과를 제공하며 미세한 크기로 임플란트 보철의 틈새와 픽스처 나사선 사이의 바이오필름을 최소 침습적으로 제거할 수 있습니다. 올바른 사용 방법으로 적용 시 치은연하에서도 사용이 가능합니다.

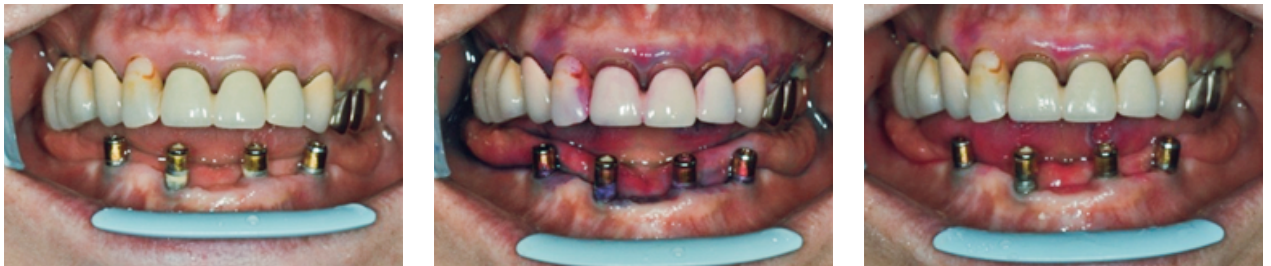
▲ <에어플로우®를 이용한 GBT(Guided Biofilm Therapy) 적용 사례 >

GBT 프로토콜은 환자의 구강 상태와 위험 요소를 평가하는 것으로 시작합니다. 환자의 건강 상태를 확인한 후, 바이오필름을 시각적으로 보일 수 있게 디스클로징하여 자가 관리가 잘된 부위와 소홀했던 부위를 함께 점검하고, 관리 개선을 위한 상담과 동기부여 교육을 진행합니다. 이후 디스클로징된 바이오필름과 치석을 AIRFLOW®와 임플란트 전용 스케일러 팁을 사용하여 제거한 후, 다음 유지관리 내원 일정을 잡는 과정으로 이루어집니다.
