Guided Biofilm Therapy®: 임플란트 유지관리를 위한 최적의 솔루션

연세우일치과병원 평생구강관리센터 팀장
& 앞선케어 디렉터 (SDA Trainer)

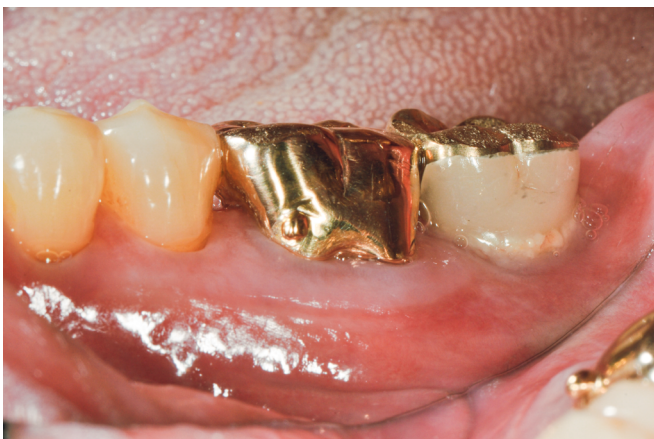
< #47기 치은연하 탐침 시 발견된 치태 >

없는 자연 치은염 증상과 유사합니다. 따라서 조기 치료를 통해 정상 치은 상태로 되돌리는 것이 중요합니다. 점막염 환자를 검사할 때, 치은연하에서 다수의 치태가 발견되거나 임플란트 시멘트와 같은 이물질이 검출되기도 합니다. 염증 상태를 확인하기 위해 Probing 시 출혈(Bleeding on probing: BOP)의 유무를 체크하는 것이 중요하며, Explorer(ODU #11/12)를 이용한 치은연하 탐침이 필수적입니다. 이 과정에서 치은 상피와 임플란트에 손상을 주지 않는 것이 매우 중요합니다.

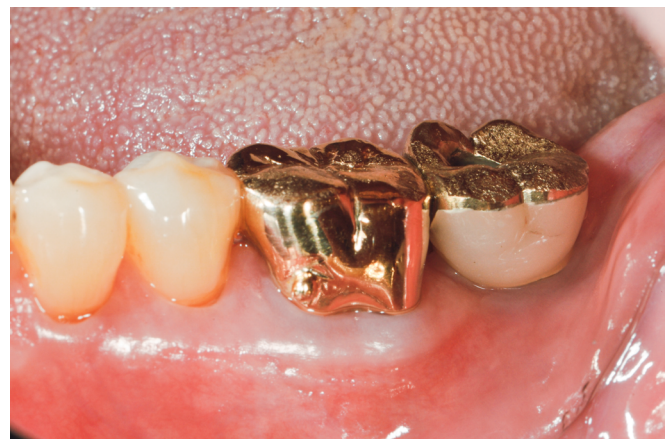
▲ <#47기 AIRFLOW® 적용 후 6주 경과 관찰하였을 때 안정된 치은 >

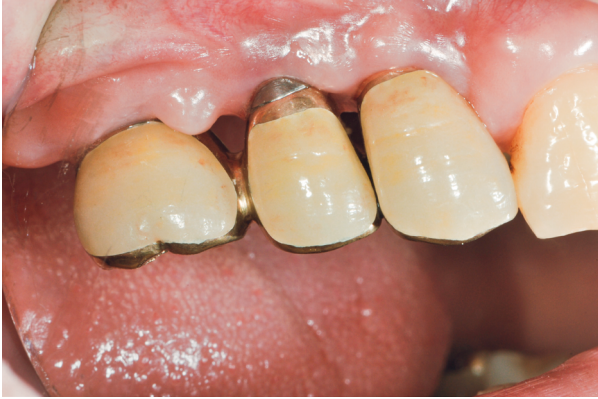
▲ < 임플란트 주위로 치은이 붓고 부종이 생긴 모습 >

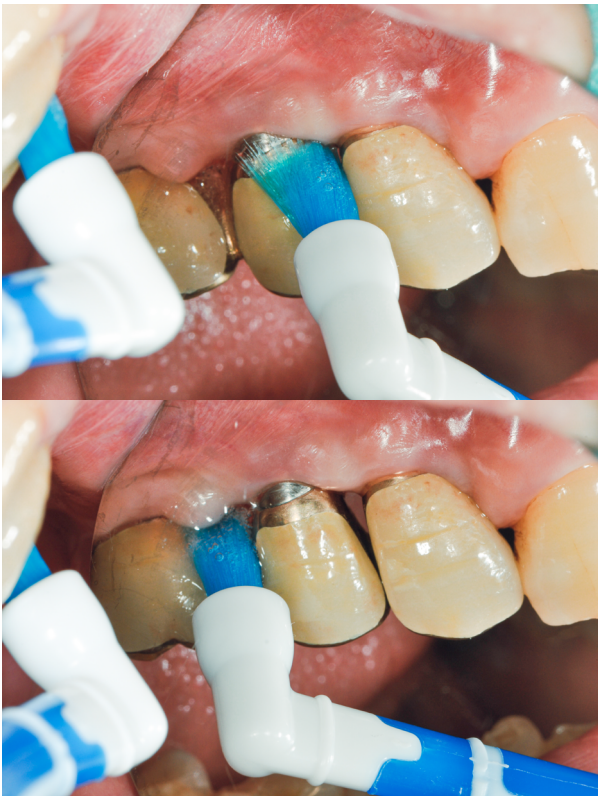
▲ < 부어있는 임플란트 주위 치은에 Perio Brush(GC Korea)를 적용하여 TBI를 시행하는 모습 >

점막염의 원인을 제거하고 환자가 스스로 자가 관리를 할 수 있도록 구강위생관리 교육을 충분히 시행하는 것이 임플란트의 수명을 연장하는 데 중요한 역할을 합니다. 따라서 임플란트는 잇몸질환이 발생하기 전에 정기적인 치과 방문과 전문가 유지관리(Supportive Periodontal Treatment: SPT), 맞춤형 칫솔질 교육을 통해 조기에 관리해야 합니다.

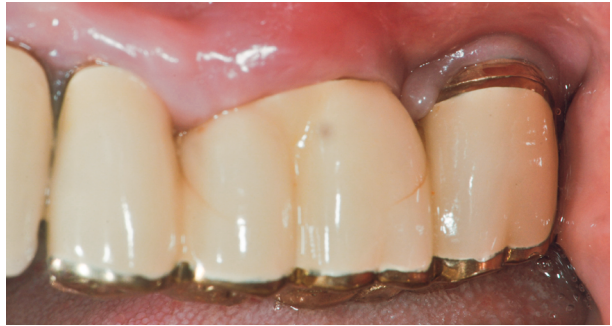
▲ < 유지관리 내원 당시 임플란트 주위염 상태의 모습 >

골 소실이 동반된 임플란트 주위염의 경우, 적절한 치주치료와 항생제 적용을 통해 염증을 해소해야 합니다. 이후, 맞춤형 리콜 주기와 구강 위생 관리 교육을 통해 지속적인 임플란트 유지관리가 이루어져야 합니다. 그러나 여전히 전문가 칫솔질(- Professional Teeth Cleaning, PTC)만을 적용하는 경우가 많습니다. 이는 바이오필름을 완벽히 제거하기보다는 치은 상피를 각화시키는 것이 목적입니다. 이로 인해 환자는 전문가 관리를 받았음에도 불구하고 바이오필름이 남아 염증이 지속될 수 있습니다.

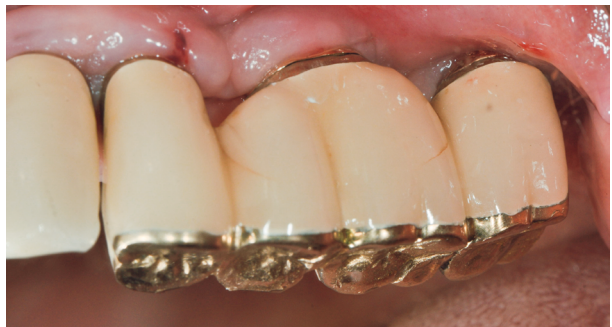
▲ < 치주치료 시행 1주 뒤 모습 >

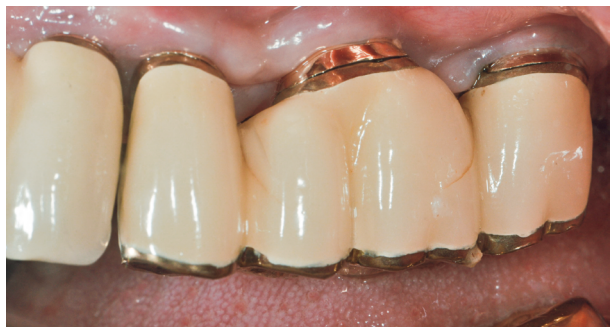
▲ < 치주치료 시행 2주 뒤 임플란트 주위의 치은이 안정된 모습 >

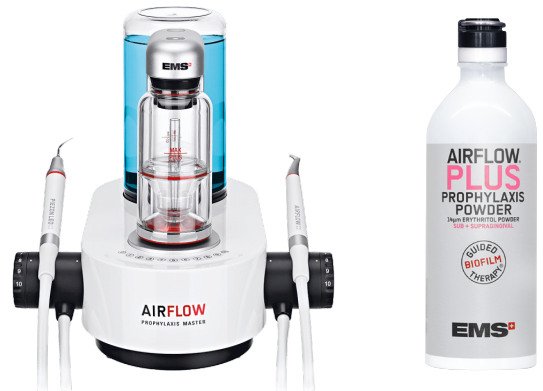
<에어플로우® 프로필락시스 마스터> <에어플로우® 플러스 파우더>
(출처: EMS DENTAL KOREA)

임플란트 유지관리를 개선하기 위해 에어플로우®와 GBT®를 활용하는 치과가 점점 늘어나고 있습니다. GBT® 전용 파우더인 에어플로우® 플러스 파우더는 클로르헥시딘(CHX)을 포함하고 있는 에리스리톨 베이스의 파우더로, 항균 효과를 제공하며 미세한 크기로 임플란트 보철의 틈새와 픽스처 나사선 사이의 바이오필름을 최소 침습적으로 제거할 수 있습니다. 올바른 사용 방법으로 적용 시 치은연하에서도 사용이 가능합니다.

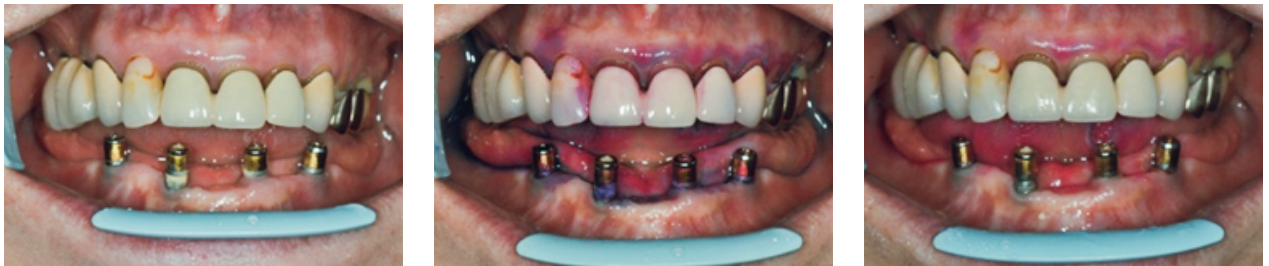
▲ <에어플로우®를 이용한 GBT(Guided Biofilm Therapy) 적용 사례 >

GBT 프로토콜은 환자의 구강 상태와 위험 요소를 평가하는 것으로 시작합니다. 환자의 건강 상태를 확인한 후, 바이오필름을 시각적으로 보일 수 있게 디스클로징하여 자가 관리가 잘된 부위와 소홀했던 부위를 함께 점검하고, 관리 개선을 위한 상담과 동기부여 교육을 진행합니다. 이후 디스클로징된 바이오필름과 치석을 AIRFLOW®와 임플란트 전용 스케일러 팁을 사용하여 제거한 후, 다음 유지관리 내원 일정을 잡는 과정으로 이루어집니다.

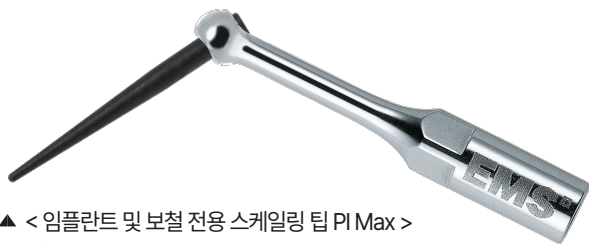
▲ < 임플란트 및 보철 전용 스케일링 팁 PI Max >
(출처: EMS DENTAL KOREA)

새롭게 출시된 PI Max 임플란트 전용 스케일러 팁은 임플란트 주위의 치석 제거에 용이합니다. 이 팁은 프로브처럼 가늘게 설계되었고, 카본 함유 PEEK 소재로 만들어졌습니다. 따라서 치은연하 3mm까지 부드럽게 삽입할 수 있고, 임플란트 보철물과 픽스처를 손상 없이 관리할 수 있습니다. 환자는 불편함 없이 유지관리를 받을 수 있으며, 술자는 접근이 어려운 임플란트 주위에도 쉽게 기구를 적용할 수 있어 매우 편리합니다.
