# 에어플로우® MAX를 활용한 입속 세균관리 - 3. 임플란트 환자 -

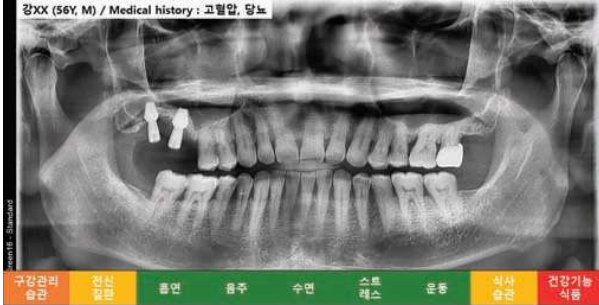
(그림 3) 해당 환자는 56세 남성 환자로 당뇨와 혈압 약을 매일 복용 중이었다. 우측 구치부 치아의 임플란트 식립을 위해 본원에 방문한 케이스이다. 구강을 관찰한 결과 전반적으로 경도의 치주염과 치석이 관찰되었다. 또한 문진 결과 구강관리습관에 대한 중요성과 지식이 미흡하여 전문가 구강 위생 관리가 필요하였다.

그림 3. 파노라마 사진 및 생활습관문진 결과

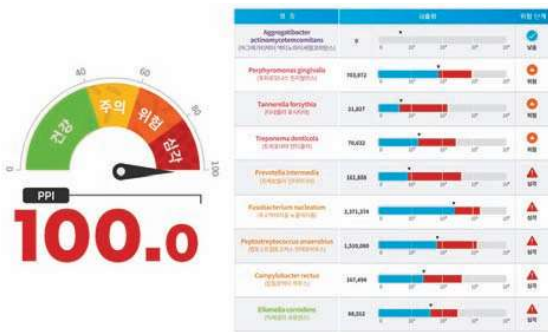
세균 검사 결과(그림 4), 구강 유해균 종합 지수(Periodontal pathogen index, PPI)는 100.0으로 심각 단계였으며 Aggregatibacter actinomycetemcomitans를 제외한 모든 세균의 수치(파란색 + 빨간색 그래프)가 일반적으로 치주질환이 없는 건강한 환자의 수치(파란색 그래프)보다 높았다. 따라서 좋은 임플란트 예후와 치주염 완화 및 예방을 위해 치주치료와 함께 GBT 파우더 스케일링을 적용하였다.

그림 4. 세균 검사 결과 PPI(왼쪽), 세균 별 수치(오른쪽)

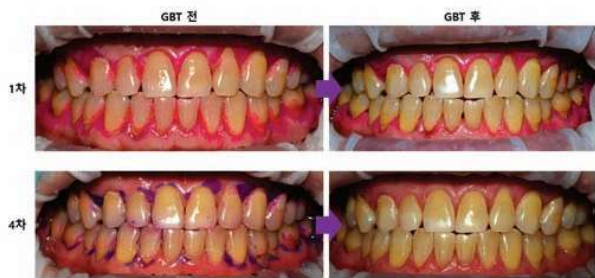
실제로 내원시마다 체크한 환자의 치면세균막 부착 정도는 점차 감소 경향을 보였다(그림 6). 환자는 타원에서 받는 스케일링이나 구강 위생 관리와는 다른 점을 느꼈고 훨씬 개운하며 만족한다고 피드백하였다. 환자의 피드백과 일치되게 2차 세균검사결과는 드라마틱하게 변화하였다(그림 7).

그림 6. GBT 에어플로우® MAX 석봉 전과 후

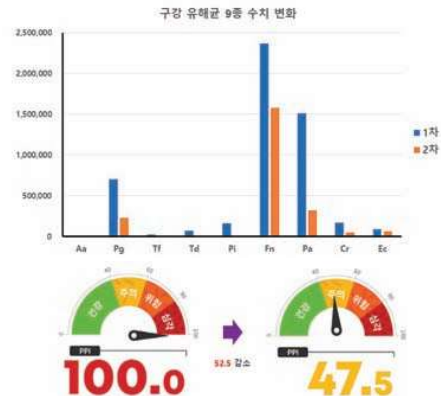
그림 7. 1, 2차 세균 검사 결과 변화

세균의 수치는 대부분 큰 폭으로 감소하였으며 PPI 또한 약 50점이 감소하였다. 특히 Fixture를 함께 관리할 수 있다는 이점은 충분히 매력적으로 다가온다. 대부분의 환자는 임플란트 식립 후 관리를 소홀히 하게 되는데 이때 에어플로우® MAX는 전문가 구강 위생 관리 도구로 적용한다면 임플란트 치료에 좋은 예후를 가져다줄 것이다.
