Profesionální péče o pacienta s implantáty pomocí protokolu GBT (Guided Biofilm Therapy)

Dr. Emilio Rodríguez Fernández | Eliana Ottaviano | Dr. Yari Rodríguez Fernández

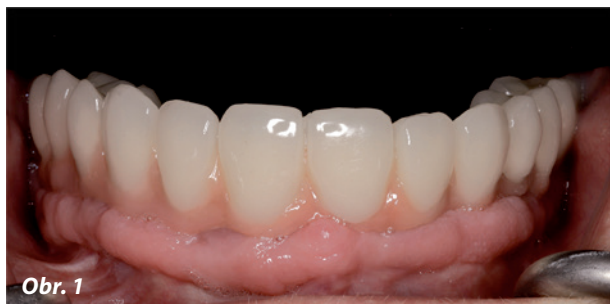
Obr. 1

Pacientkou je 61letá žena, která se dostavila na celkovou prohlídku. Před osmi lety podstoupila rehabilitaci fixní náhradou kotvenou osmi implantáty a přiznala, že během této doby nechodila na pravidelné kontroly. Klinické vyšetření neprokázalo žádné příznaky periimplantátového onemocnění. Nicméně vzhledem k dlouhé době od provedení protetického ošetření (2015) a absenci pravidelných kontrol bylo rozhodnuto o provedení profesionální hygieny implantátů dle protokolu GBT (EMS). Anamnéza byla aktualizována klinickým a RTG vyšetřením.

Obr. 1: Počáteční situace.

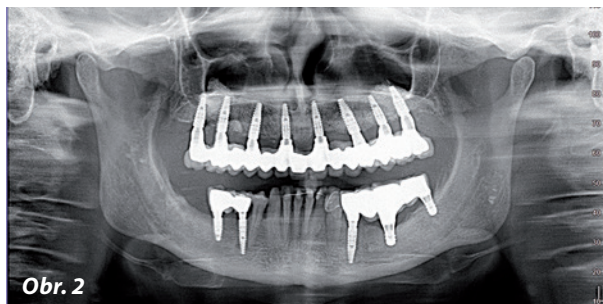
Obr. 2

Při klinickém vyšetření byla zjištěna monolitická šroubovaná náhrada s bílou a růžovou estetikou – estetickým keramickým materiálem na chromkobaltové konstrukci. Pro účely posouzení pasivity dosedu náhrady byl zhotoven panoramatický snímek a periapikální rentgenové snímky implantátů, aby bylo možno detailně zhodnotit stav marginální kosti.

Obr. 2: Počáteční ortopantomogram.

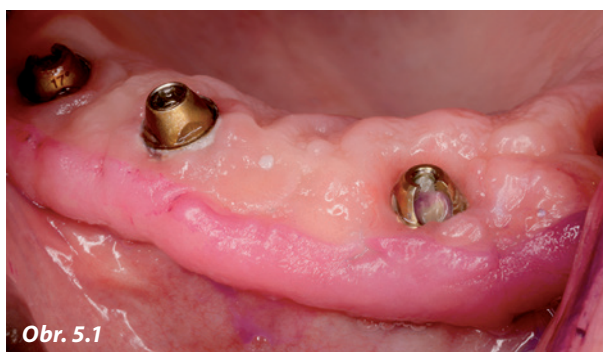
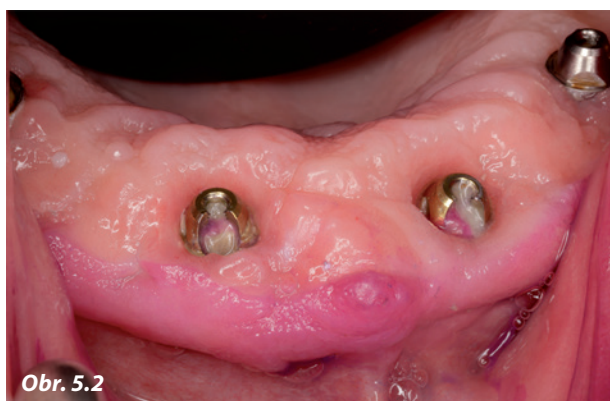
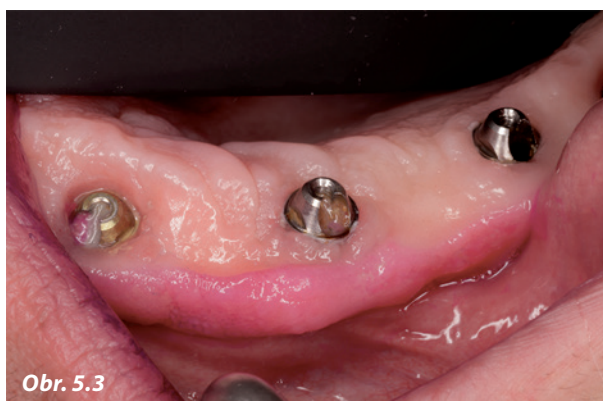
Obr. 5.1

Obr. 5: Plak ulpívající na abutmentech a dásních.

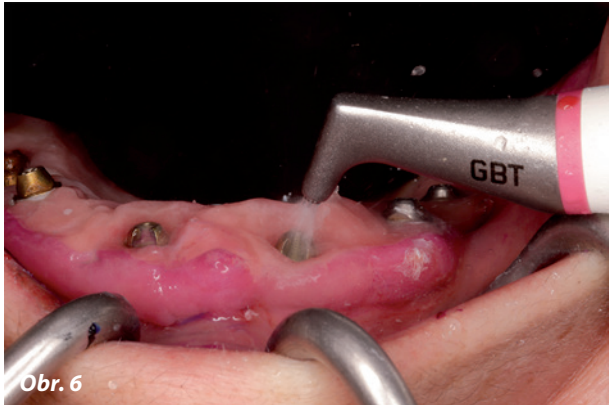
Obr. 6

Obr. 6: Protokol GBT s prškem AIRFLOW Plus.

Použití AIRFLOW na dásně vyžaduje jemné krouživé pohyby při nižší intenzitě výkonu (stupeň 3) s maximálním množstvím vody a pracovní vzdáleností 2 až 5 mm při použití prášku AIRFLOW Plus (erytritol + chlorhexidin ve formě částic o velikosti 14 µm). Tento prášek je mírně abrazivní, má optimální penetrační schopnost v těžko přístupných místech, je hydrofobní a komfortní pro pacienta, což ho činí vhodným i pro aplikaci na dorzální povrch jazyka.

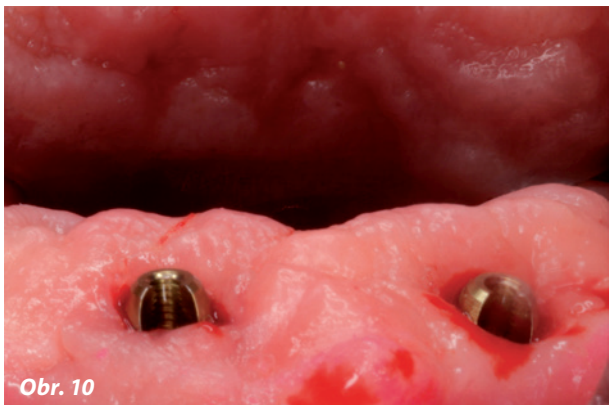
Obr. 10

Obr. 10: Frontální pohled na abutmenty a keratinizovanou dásň bez plaku.

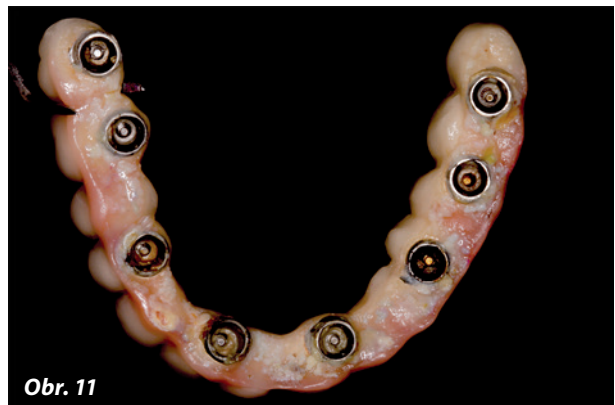
Obr. 11

Obr. 11: Báze náhrady kontaminovaná plakem a zbytky potravy.

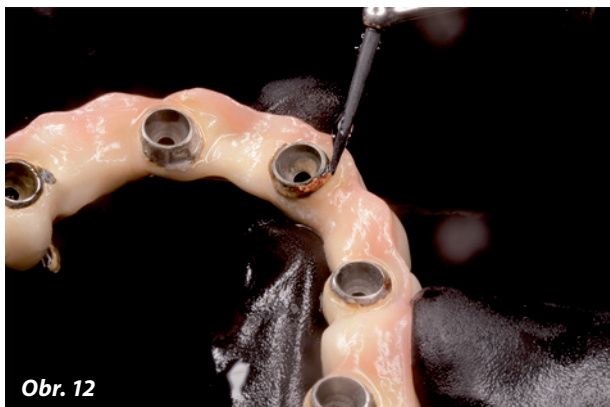
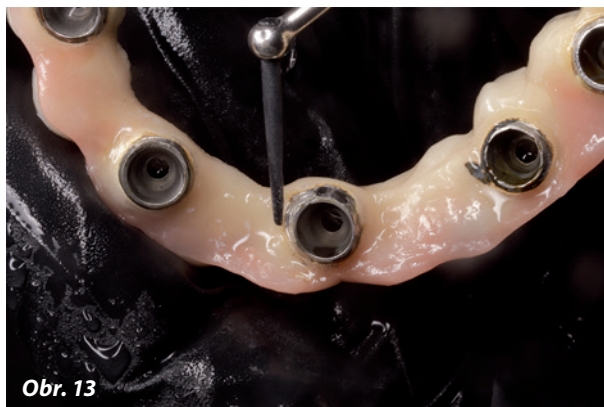
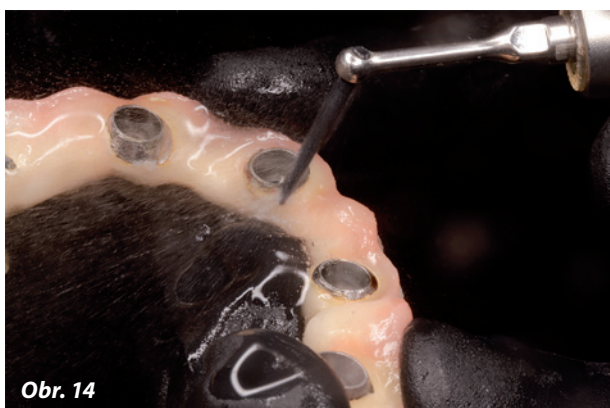
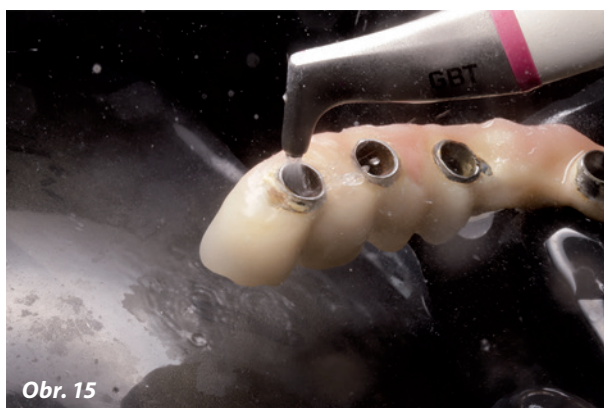
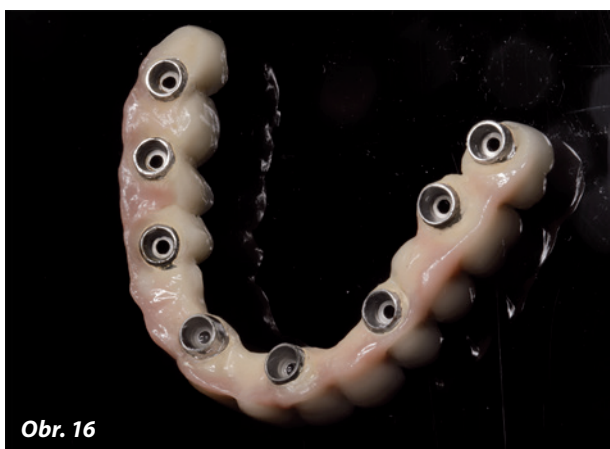
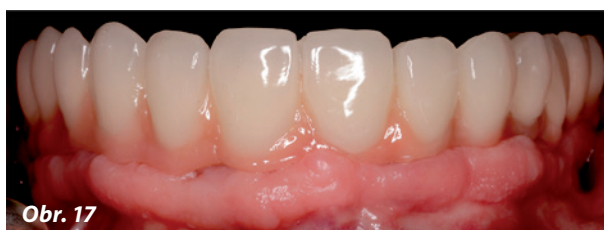
- Obr. 12: Čištění a dekontaminace spojů pomocí koncovky PI MAX.
 Obr. 13: Náhrada bez plaku a zubního kamene po použití koncovky PI MAX.
 Obr. 14: Protokol GBT s koncovkou PI MAX na úrovni abutmentů.
 Obr. 15: Protokol GBT s práškem AIRFLOW Plus na bázi náhrady.
 Obr. 16: Dekontaminovaná báze náhrady.
 Obr. 17: Náhrada v ústech po třech týdnech.

Následně byla použita koncovka PI MAX s technologií PIEZON No Pain (ultrazvuková koncovka z polyetheretherketonu (PEEK) a uhlíku) k odstranění zubního kamene z implantátů. Současně byla upravena náhrada v dolním zubním oblouku. Při používání koncovky je třeba mít na paměti, že aktivní jsou pouze poslední 2 mm špičky.

Pacientka se dostavila na kontrolu tři týdny po ošetření. Opět byl aplikován indikátor plaku k posouzení úrovně hygieny a přítomnosti plaku na spodní ploše náhrady. Během vyšetření bylo patrné, že pacientka má dobré návyky: nebylo zaznamenáno žádné krvácení při sondáži a procento plaku na bázi náhrady bylo nízké. Opět byl pacientce zdůrazněn význam

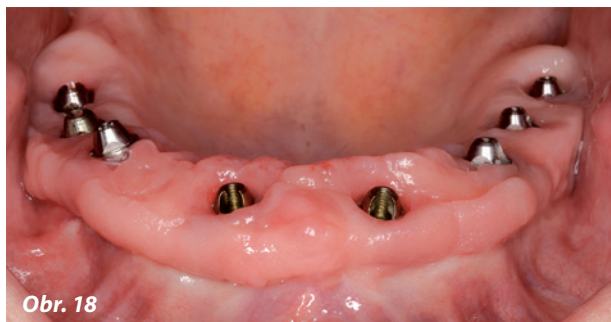
Obr. 18

Obr. 18: Klinický stav abutmentů a dásní po třech týdnech.

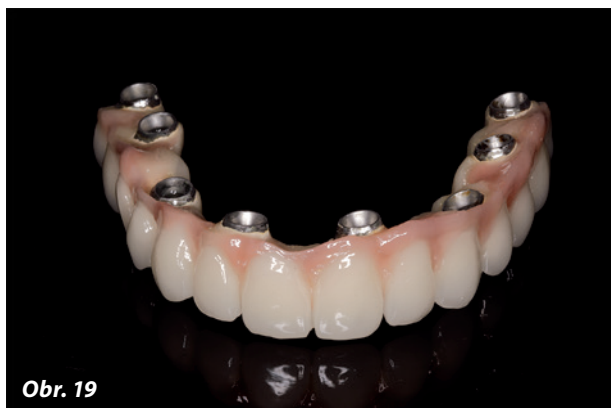
Obr. 19

Obr. 19: Náhrada bez plaku a zubního kamene.
